Orientierende Altlastuntersuchung

Provinzialstraße 44/44A
46499 Hamminkeln-Wertherbruch
(Gemarkung Wertherbruch, Flur 4, Flurstück 295)

Hamminkeln-Dingden, 10. März 2023
2023-01

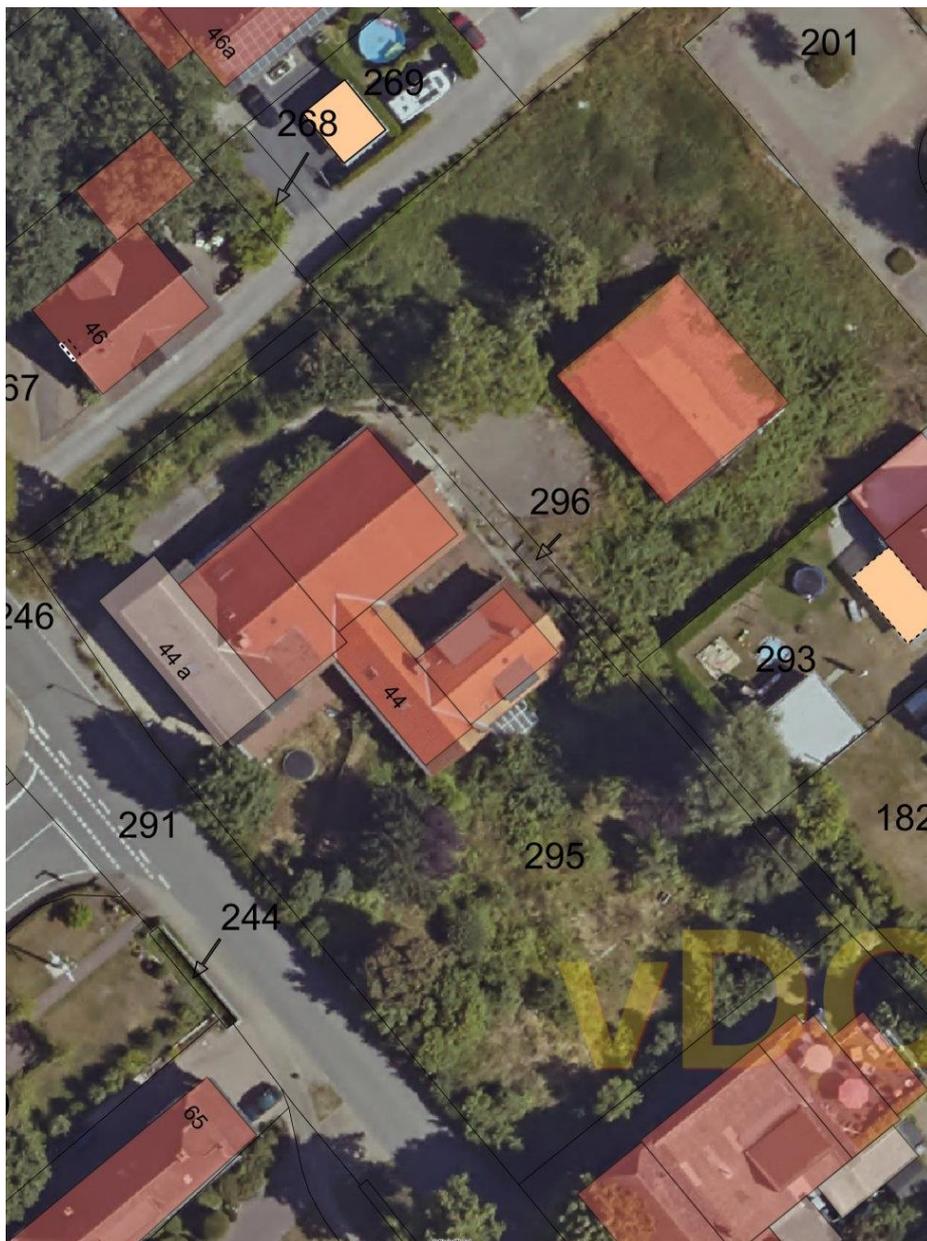
Abbildung 2.1: Luftbildausschnitt [2] des Anwesens Provinzialstraße 44/44A in Hamminkeln-Wertherbruch. Erkennbar die Wohnhäuser 44 und 44A mit angebauten ehemaligen Stallungen sowie nordostwärts davon einzelstehende Scheune mit davorliegender Pflasterfläche. Erkennbar Flurstück 296 (teilverrohrter Entwässerungsgraben).

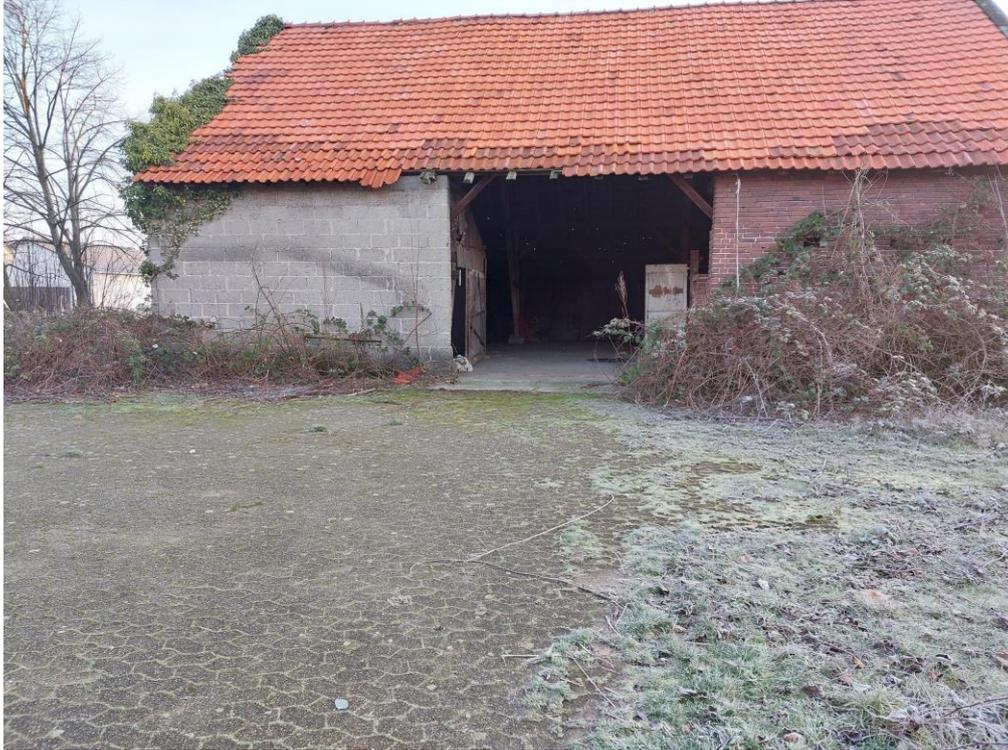
RK 1 wurde – orientierend – auf der Pflasterfläche vor der Scheune platziert.

Am Ansatzpunkt RK 1 wurde die Oberflächenversiegelung (Betonsteinpflaster) händisch aufgenommen und nach Abschluß der Sondierung wieder eingesetzt.

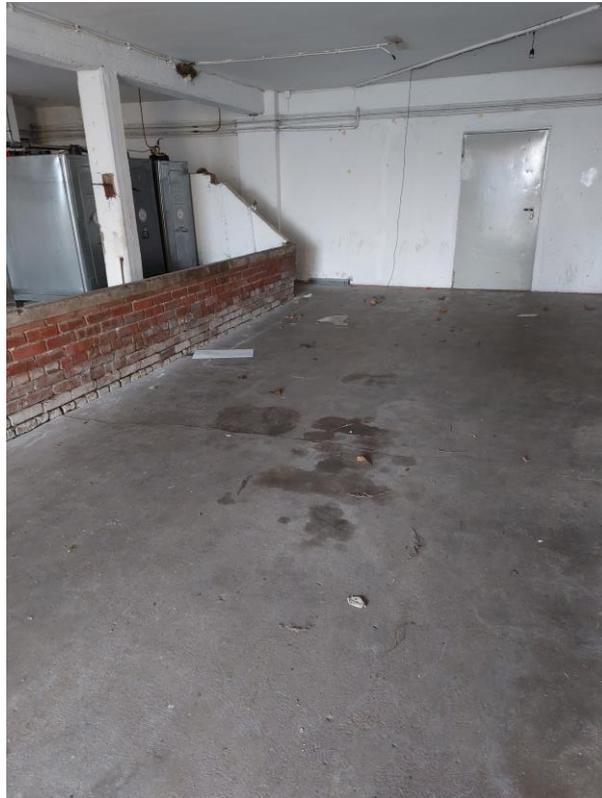
Ansatzpunkt RK 2 auf der ehem. Futtertenne im Bereich kleinflächiger Ölflecken (verteilt auf einer Fläche von ca. 2,1 m x ca. 1,6 m).

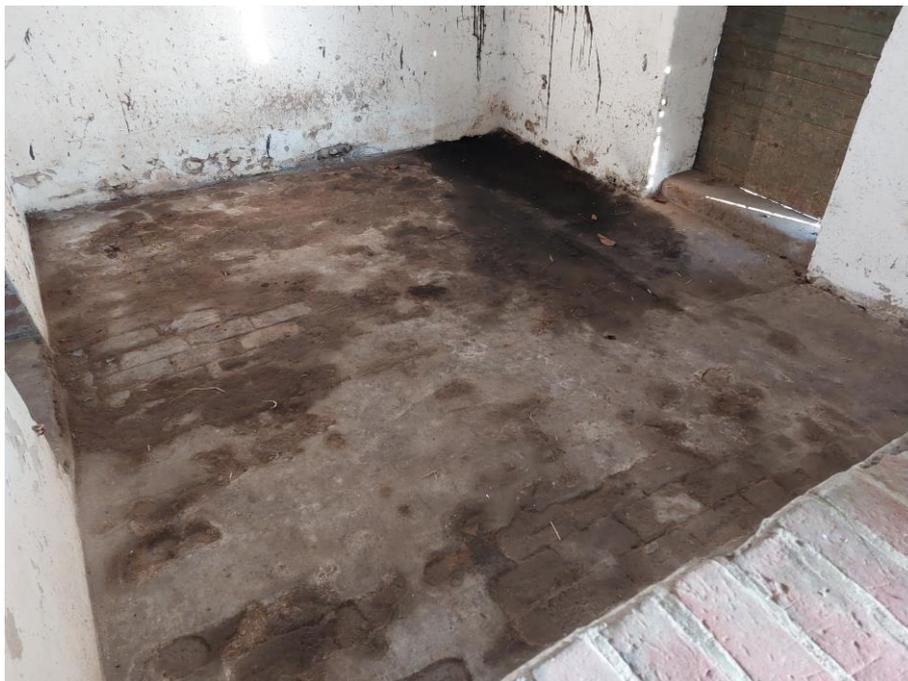
RK 3 wurde im ehem. Pferdestall mit einer auffällig schwarzen (Dreck?-)Schicht ausgewählt. Aus dieser Schicht wurde die Kratzprobe K 2 entnommen.

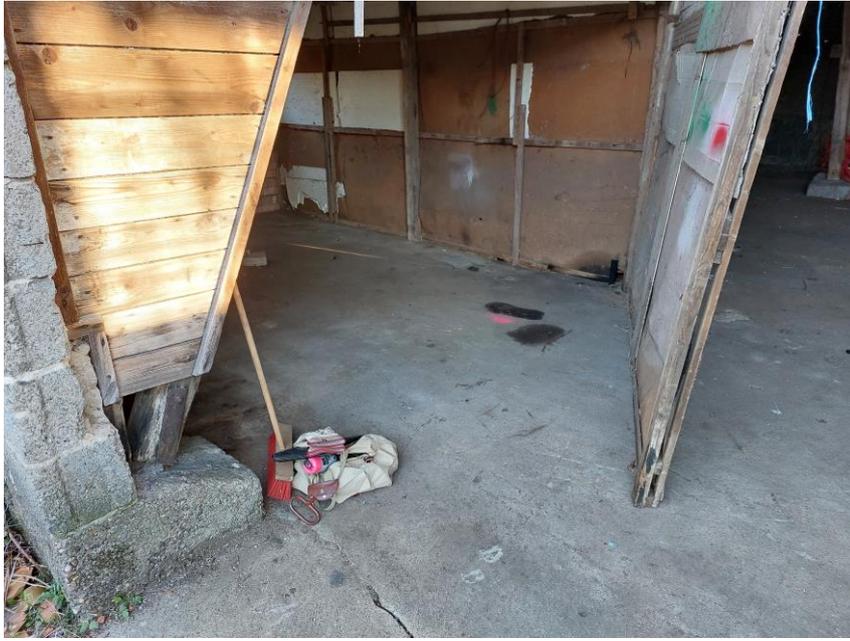
RK 4 sollte in einem Verschlag in der Scheune ausgeführt werden (Flecken auf ca. 30 cm x ca. 40 cm). Diese Sondierung mußte abgebrochen werden, da die hier vorhandene Betondecke von annähernd 50 cm nicht durchörtert werden konnte. Zudem ist der Bohrkern nach 15 cm abgebrochen, der Rest unlösbar im Untergrund verblieben. Für den Aufbau des Sondiergerätes war die Raumhöhe zu niedrig,

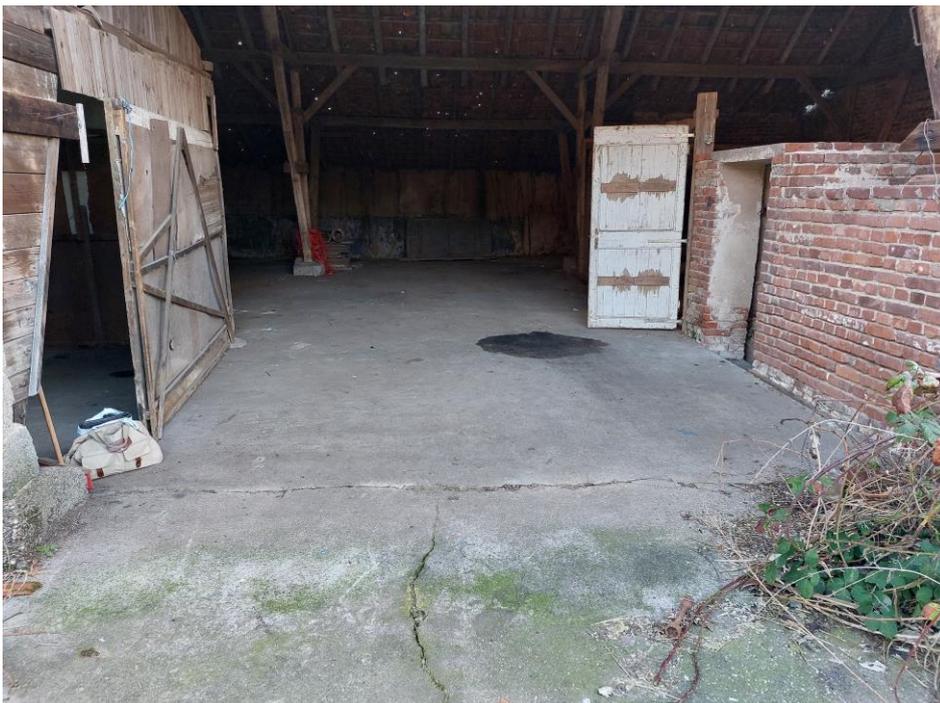
RK 5 wurde in der Scheune in einem Ölfleck (ca. 1,4 m x ca. 1,2 m) angesetzt. Rechts führt die Tür in einen tieferliegenden Raum (Kratzprobe K 1) mit zu niedriger Raumhöhe (< 1,9 m), um das Sondiergerät aufbauen zu können.

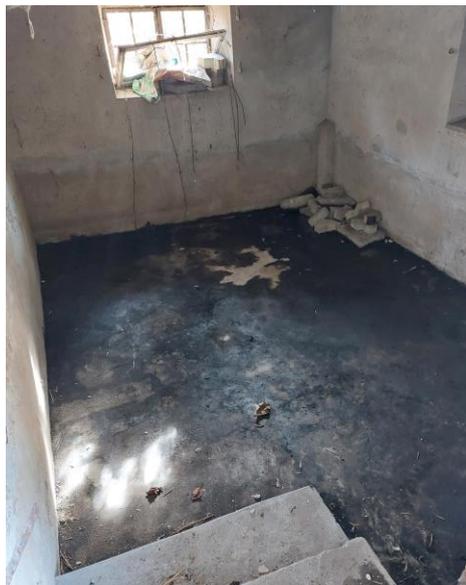
Raum in der Scheune mit Probenahme Kratzprobe K 1.

Ferner wurden zwei Kratzproben, entnommen am Ansatzpunkt RK 3 (K 2) sowie in einem kleinen Raum in der Scheune (K 1), ebenfalls auf PAK und MKW untersucht. Bei diesen Materialien handelt es sich um schwarzfarbene Ablagerungen (Dreck?) auf versiegelten Oberflächen (Estrich) ohne geruchliche Auffälligkeiten.

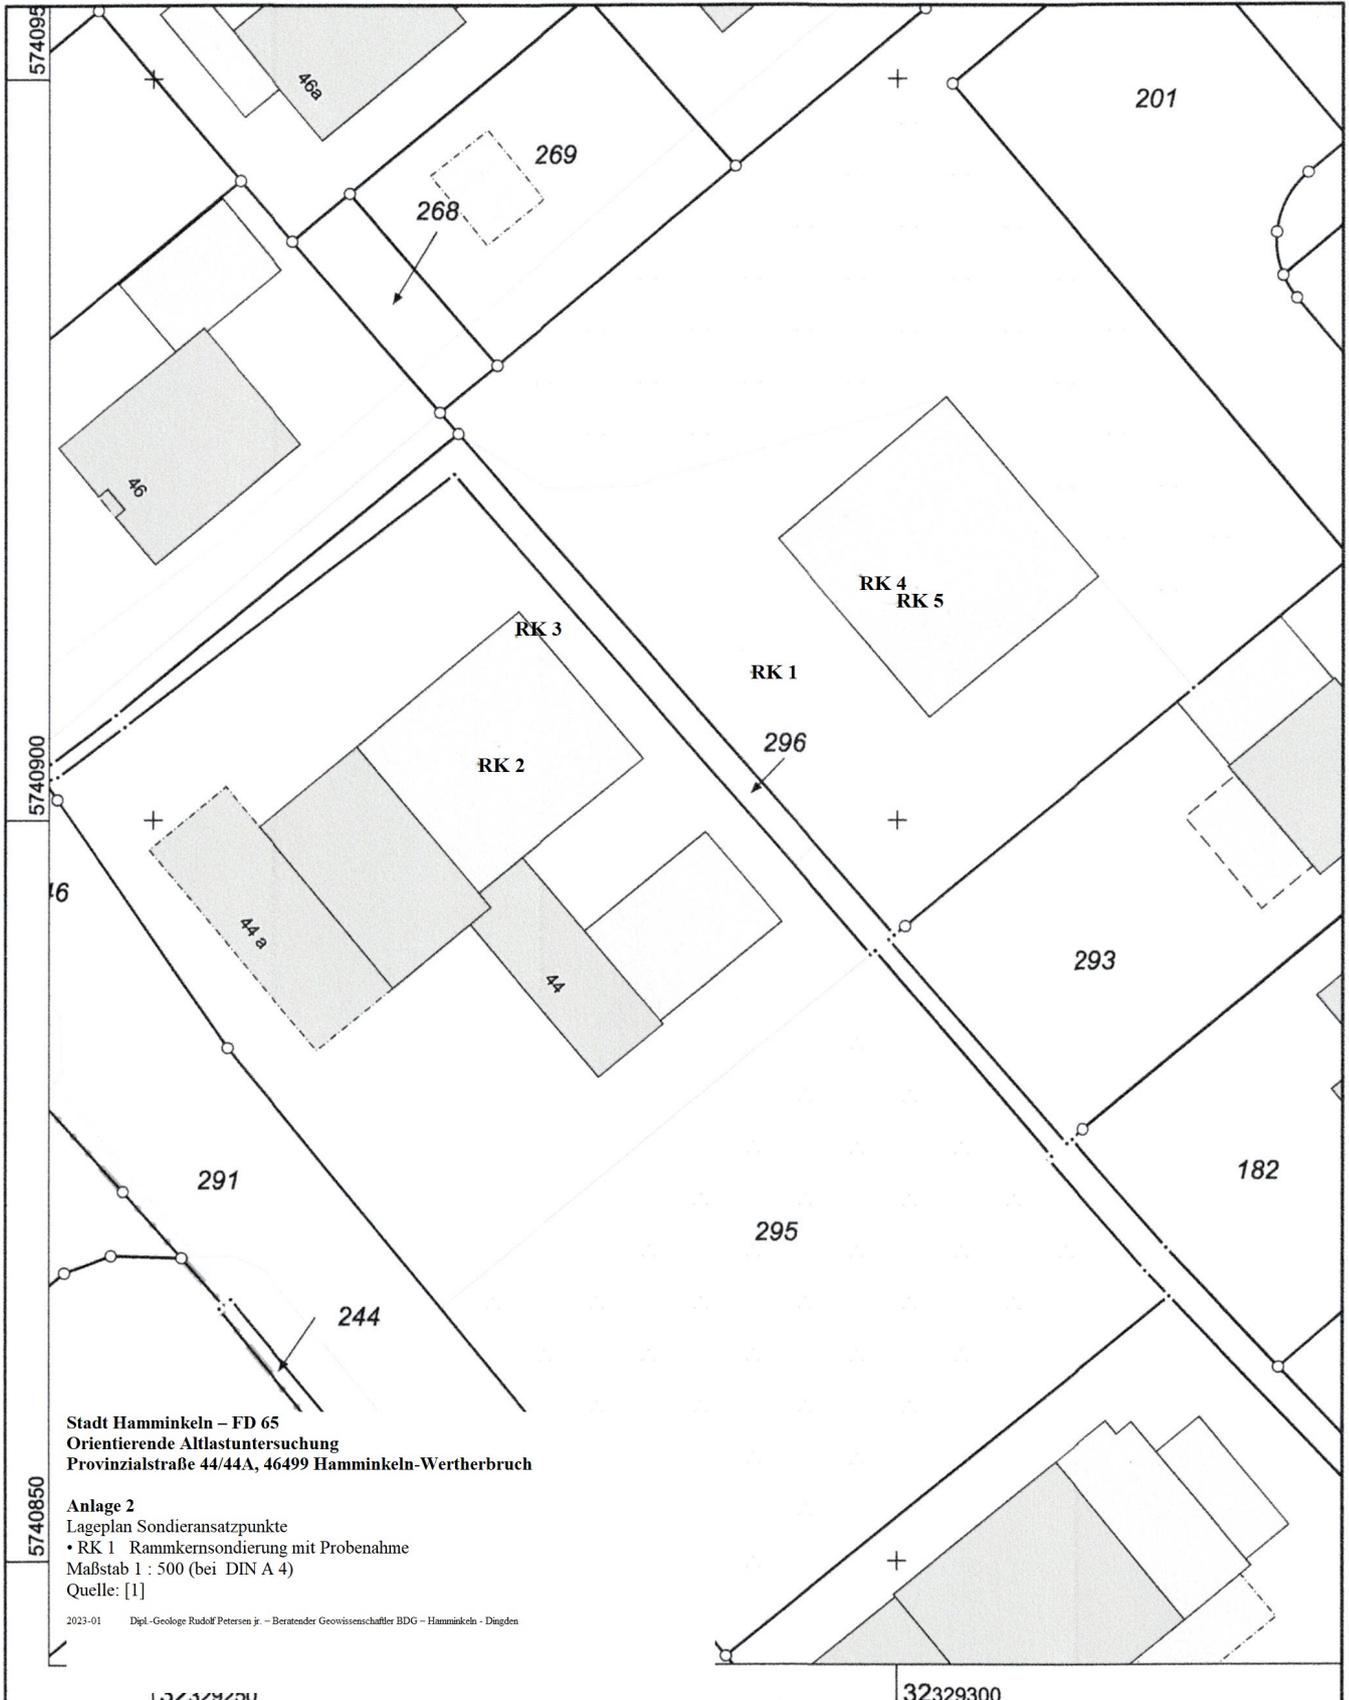
Anlage 2
Lageplan Sondieransatzpunkte
• RK 1 Rammkernsondierung mit Probenahme
Maßstab 1 : 500 (bei DIN A 4)
Quelle: [1]

Die Durchführung der für die Untergrunderkundung notwendigen Sondierbohrungen RK 1 bis RK 5 erfolgte am 15.02.2023. Die Lage der Ansatzpunkte ist dem Lageplan der Anlage 2 zu entnehmen. Insgesamt wurden vier Kleinrammbohrungen DN 60 bis zur Endteufe von max. 5,0

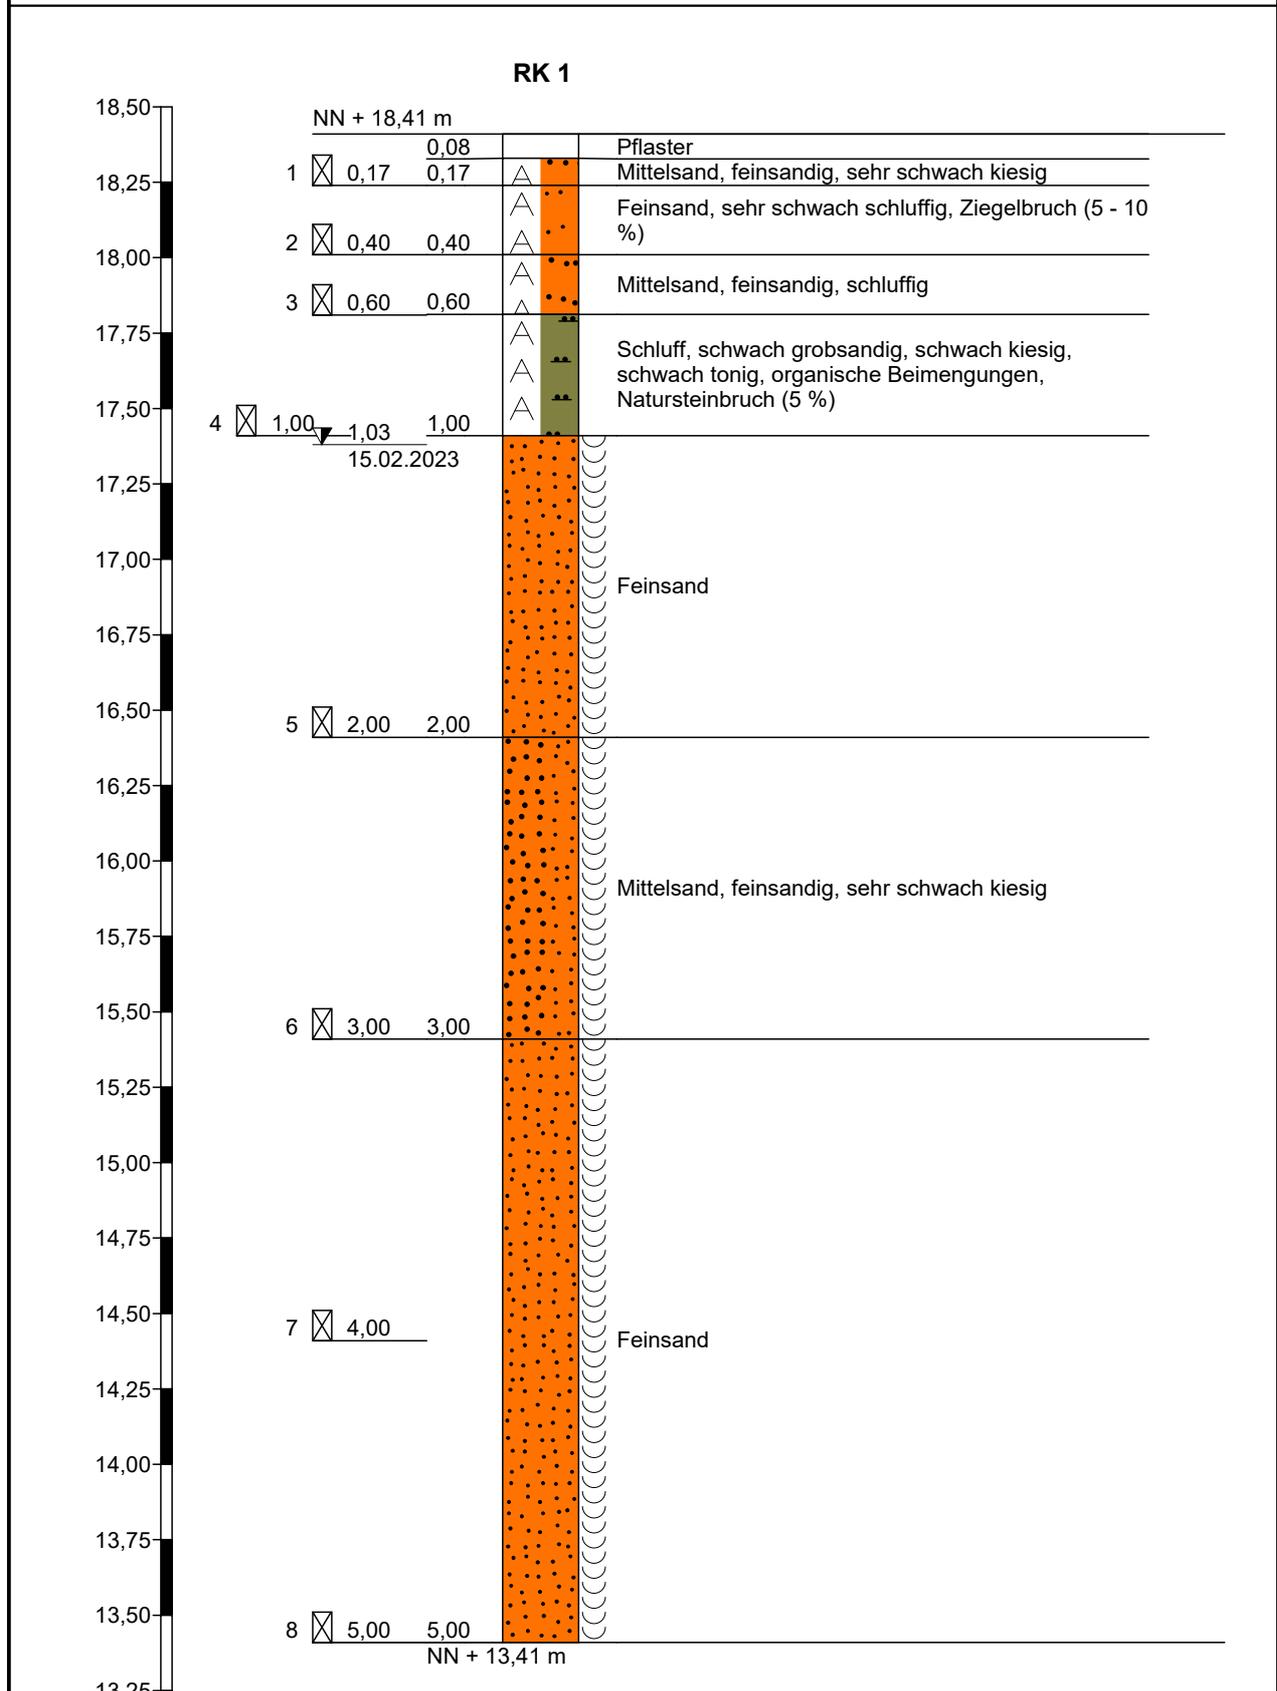
Zeichnerische Darstellung von Bohrprofilen nach DIN 4023

f) Übliche Benennung		g) Geologische ¹⁾ Benennung						h) ¹⁾ Gruppe	
0,08	a) Pflaster				entnommen					
	b)									
	c)		d)						e)	
	f)		g)						h)	
0,17	a) Mittelsand, feinsandig, sehr schwach kiesig				erdfeucht		1	0,17

b)									
	c) locker		d) leicht zu bohren						e) beige	
	f) Bettungssand		g) Auffüllung						h)	
0,40	a) Feinsand, sehr schwach schluffig, Ziegelbruch (5 - 10 %)				erdfeucht		2	0,40

b)									
	c) locker		d) leicht zu bohren						e) grau / braun / schwarz	
	f) Sand		g) Auffüllung						h)	
0,60	a) Mittelsand, feinsandig, schluffig				erdfeucht		3	0,60

b)									
	c) locker / weich		d) leicht zu bohren						e) grau / braun	
	f) Sand, Lehm		g) Auffüllung						h)	
1,00	a) Schluff, schwach grobsandig, schwach kiesig, schwach tonig, organische Beimengungen, Natursteinbruch (5 %)				erdfeucht		4	1,00

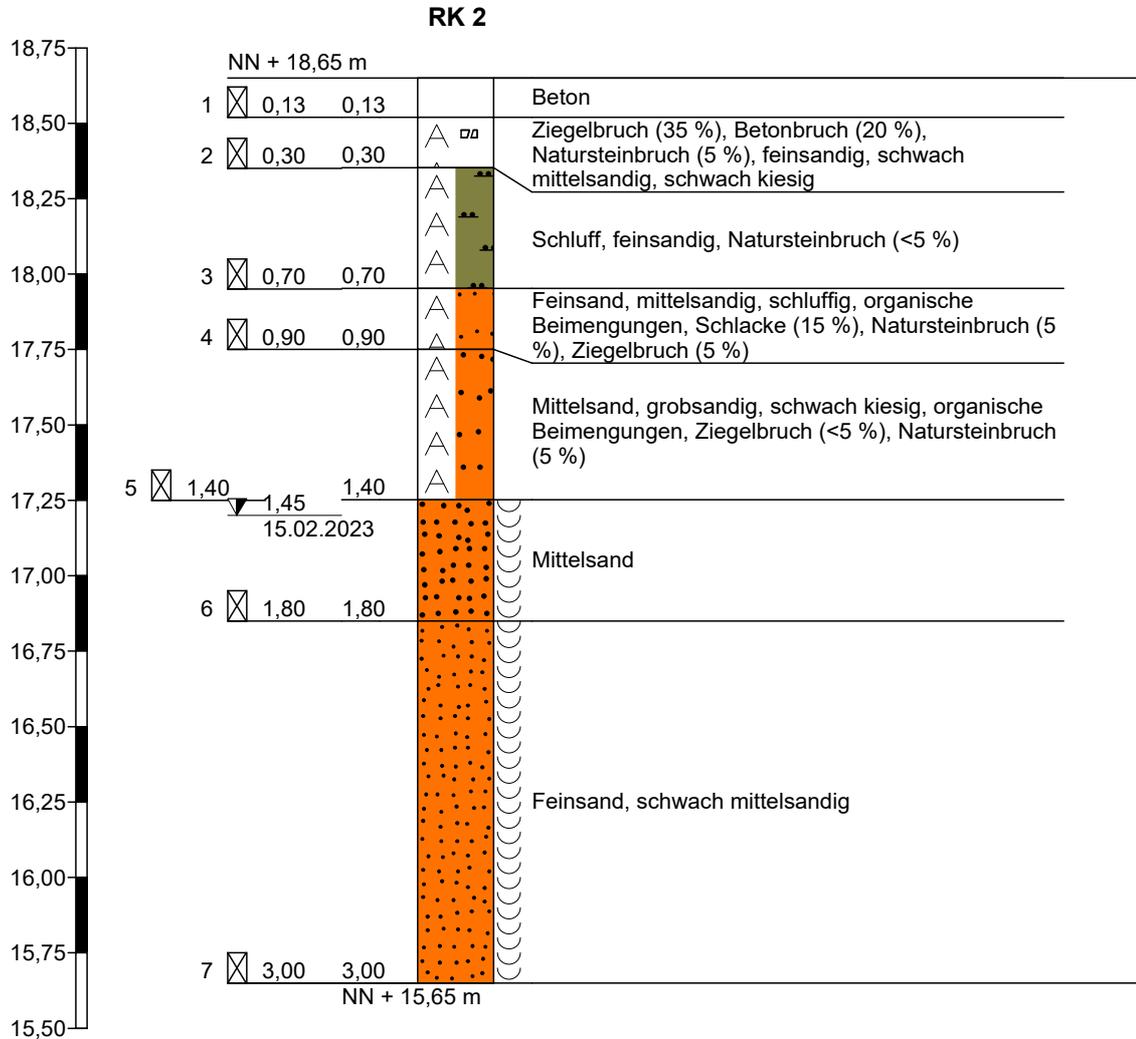
Zeichnerische Darstellung von Bohrprofilen nach DIN 4023

b) Ergänzende Bemerkungen ¹⁾					Art	Nr.	Tiefe in m (Unter- kante)
	c) Beschaffenheit nach Bohrgut	d) Beschaffenheit nach Bohrvorgang	e) Farbe					
	f) Übliche Benennung	g) Geologische ¹⁾ Benennung	h) ¹⁾ Gruppe	i) Kalk- gehalt				
0,13	a) Beton				Kernbohrung		1	0,13

b)							
	c)	d)	e)					
	f)	g)	h)	i)				
0,30	a) Ziegelbruch (35 %), Betonbruch (20 %), Natursteinbruch (5 %), feinsandig, schwach mittelsandig, schwach kiesig				erdfeucht		2	0,30

b)							
	c) mitteldicht	d) mittelschwer zu bohren	e) beige / hellbraun					
	f) ungebundene Tragschicht	g) Auffüllung	h)	i)				
0,70	a) Schluff, feinsandig, Natursteinbruch (<5 %)				erdfeucht		3	0,70

b)							
	c) steif - halbfest	d) leicht zu bohren	e) hellbraun					
	f) Lehm	g) Auffüllung	h)	i)				
0,90	a) Feinsand, mittelsandig, schluffig, organische Beimengungen, Schlacke (15 %), Natursteinbruch (5 %), Ziegelbruch (5 %)				erdfeucht		4	0,90

b)							
	c) weich - steif	d) leicht zu bohren	e) dunkelbraun					
	f) Lehm	g) Auffüllung	h)	i)				
1,40	a) Mittelsand, grobsandig, schwach kiesig, organische Beimengungen, Ziegelbruch (<5 %), Natursteinbruch (5 %)				feucht		5	1,40

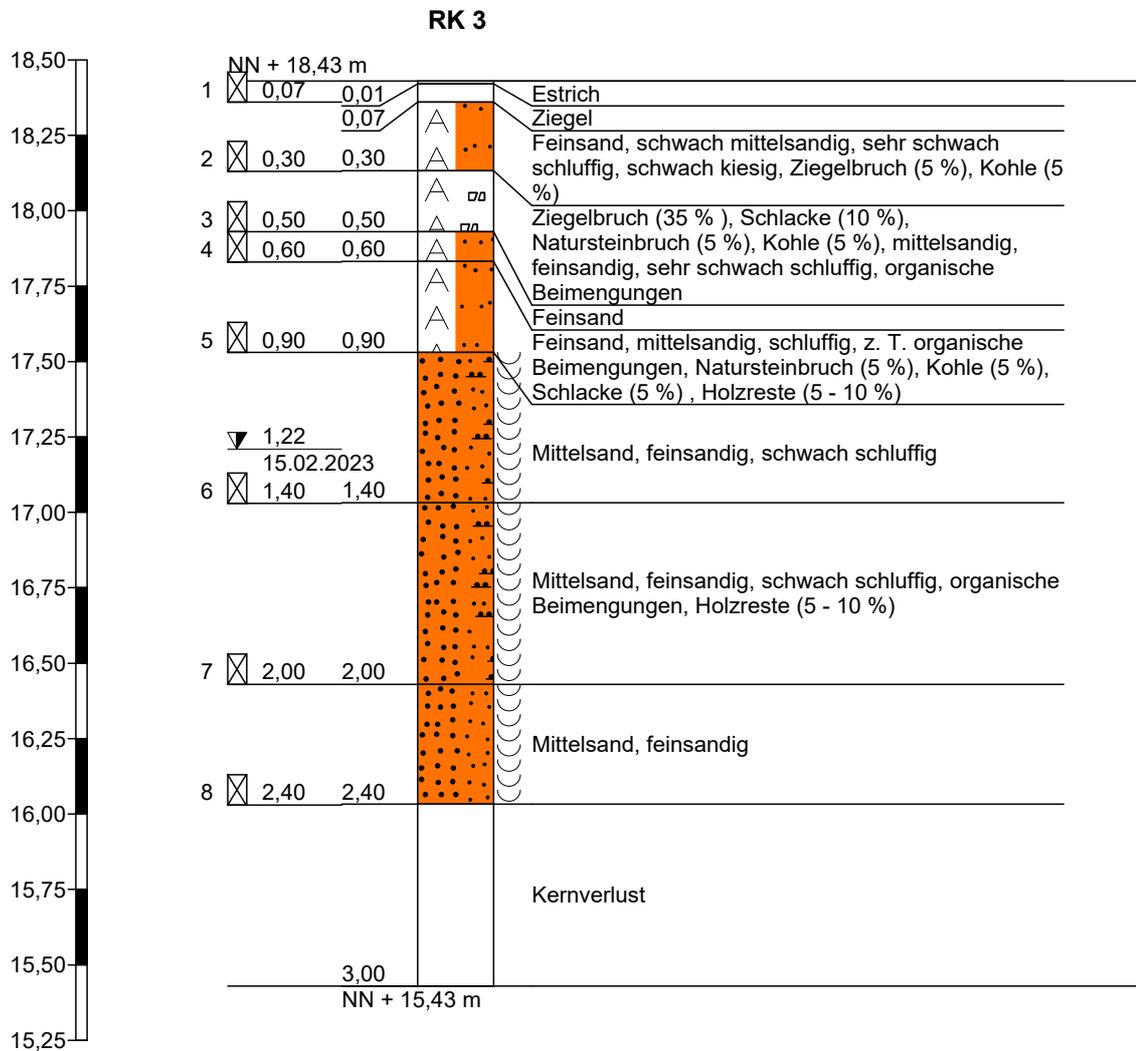
Zeichnerische Darstellung von Bohrprofilen nach DIN 4023

b) Ergänzende Bemerkungen ¹⁾					Art	Nr.	Tiefe in m (Unter- kante)
	c) Beschaffenheit nach Bohrgut	d) Beschaffenheit nach Bohrvorgang	e) Farbe					
	f) Übliche Benennung	g) Geologische ¹⁾ Benennung	h) ¹⁾ Gruppe	i) Kalk- gehalt				
0,01	a) Estrich				Kernbohrung

b)							
	c)	d)	e)					
	f)	g)	h)	i)				
0,07	a) Ziegel				Kernbohrung		1	0,07
	b)							
	c)	d)	e)					
	f)	g)	h)	i)				
0,30	a) Feinsand, schwach mittelsandig, sehr schwach schluffig, schwach kiesig, Ziegelbruch (5 %), Kohle (5 %)				feucht		2	0,30

b)							
	c) locker	d) leicht zu bohren	e) grau / hellbraun					
	f) Sand	g) Auffüllung	h)	i)				
0,50	a) Ziegelbruch (35 %), Schlacke (10 %), Natursteinbruch (5 %), Kohle (5 %), mittelsandig, feinsandig, sehr schwach schluffig, organische Beimengungen				erdfeucht		3	0,50

b)							
	c) locker	d) leicht zu bohren	e) grau / rot / braun / schwarz					
	f) Bauschutt, Sand	g) Auffüllung	h)	i)				
0,60	a) Feinsand				erdfeucht		4	0,60

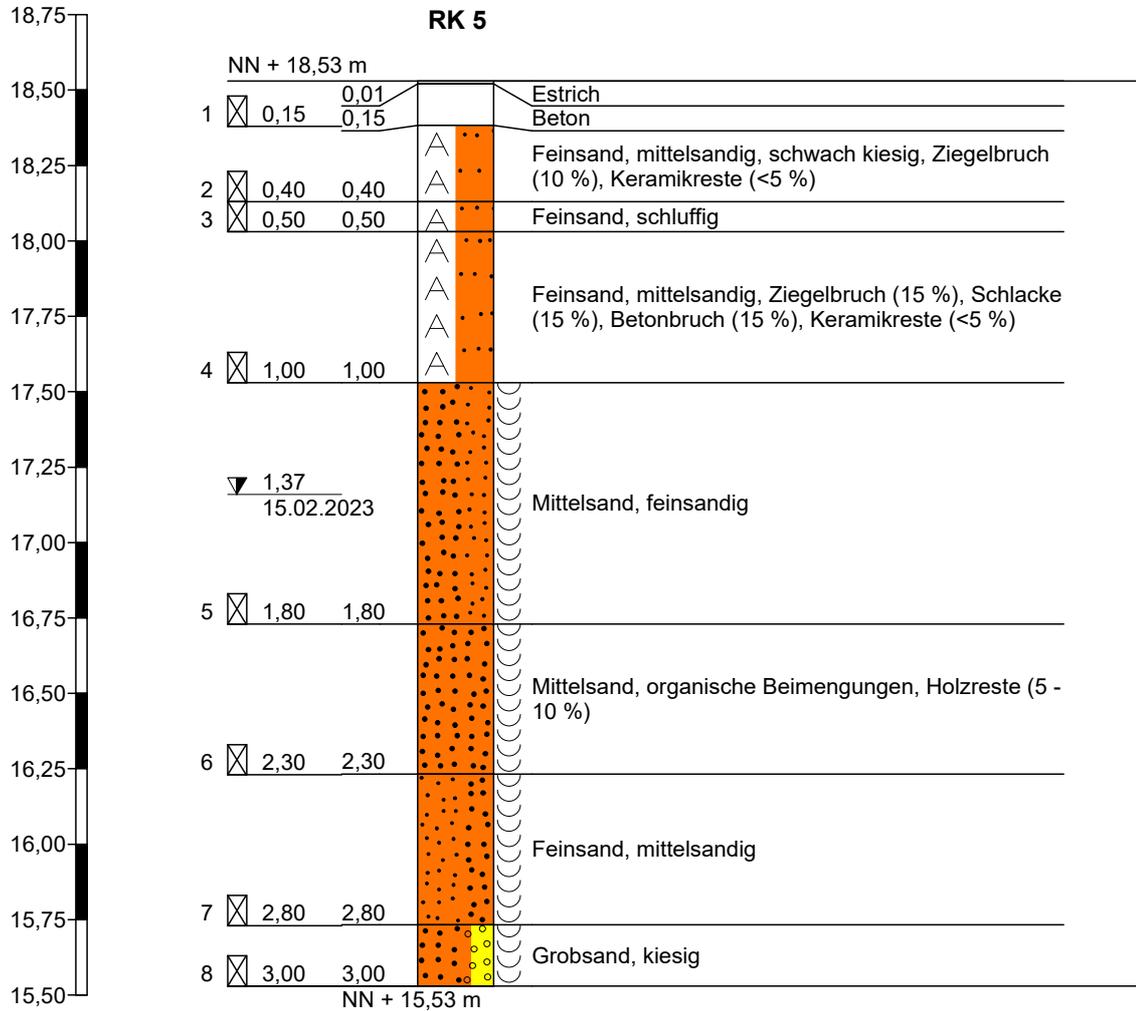
Zeichnerische Darstellung von Bohrprofilen nach DIN 4023

b)									
	c)		d)						e)	
	f)		g)						h)	
0,40	a) Feinsand, mittelsandig, schwach kiesig, Ziegelbruch (10 %), Keramikreste (<5 %)				erdfeucht Kernverlust		2	0,40

b)									
	c) locker		d) leicht zu bohren						e) beige	
	f) Sand		g) Auffüllung						h)	
0,50	a) Feinsand, schluffig				erdfeucht		3	0,50		
	b)

c) locker		d) leicht zu bohren						e) dunkelgrau / schwarz	
	f) Sand		g) Auffüllung						h)	
1,00	a) Feinsand, mittelsandig, Ziegelbruch (15 %), Schlacke (15 %), Betonbruch (15 %), Keramikreste (<5 %)				erdfeucht		4	1,00
