**Gutachterliche Einschätzung
zur Betroffenheit der Belange des Artenschutzes
gem. § 44 BNatSchG
Artenschutzprüfung Stufe 1 – Vorprüfung**

**Projekt: Bebauungsplan Nr. 15 „Ringenger Straße" - 4. Änderung
in Hamminkeln**

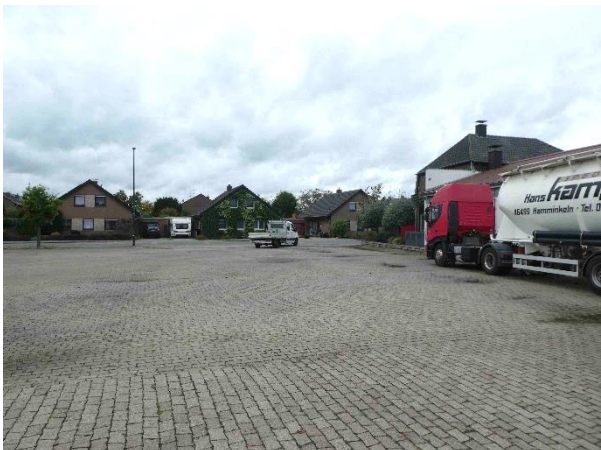
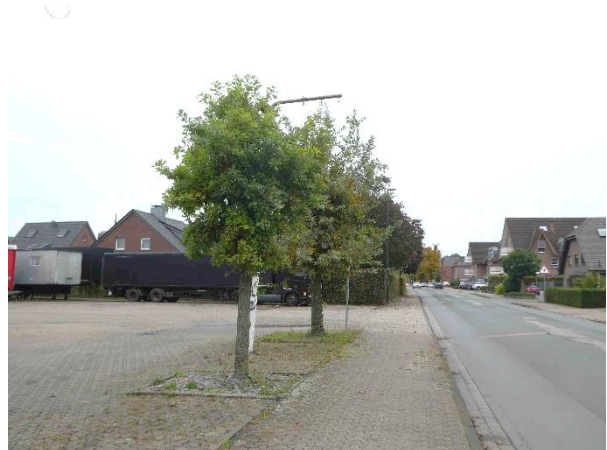
Die offenen und vollständig versiegelten **Hofflächen** weisen lediglich an der Straße zwei kleine Einzelbäume auf, deren Pflanzbeete vollständig geschottert sind.

Foto 3: Blick auf den Betriebshof in Richtung Westen ...

Foto 4: ... zum Straßenrand mit zwei Einzelbäumen

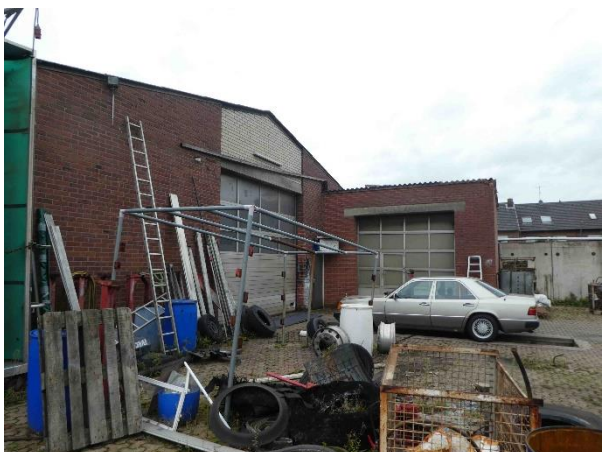
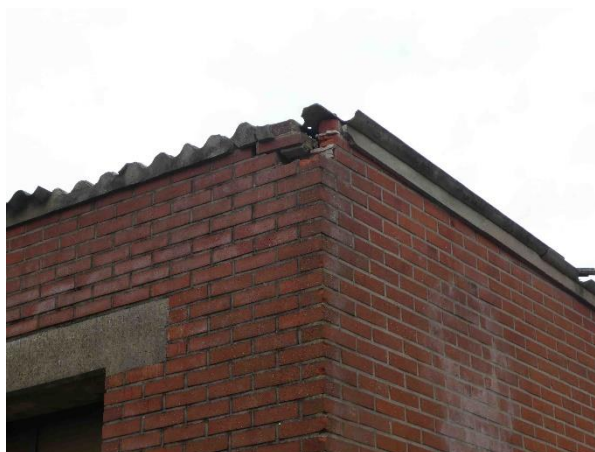
Foto 7: hinterer Hallenzugang ...

Foto 8: ... mit Schadstelle am Dachübergang
(freier Zuflug in die Halle möglich)

zu 3.: Grundsätzlich sind die meisten innenliegenden Bereiche der abzubrechenden Gebäude für Fledermäuse erreichbar. Konkrete Hinweise (v. a. tote Tiere oder Kotsuren) wurden nicht gefunden und die Strukturen im Gebäudeinneren weisen aus gutachterlicher Sicht keine Eignung als Fledermausquartier auf.

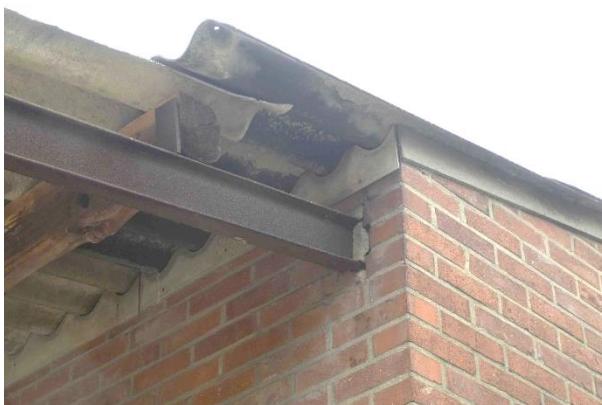
Foto 9: Dacheindeckung geschlossen (keine Hohlräume)

Die abzurechnenden **Gebäude** weisen weder im Inneren noch von außen Nischen mit Potential als Nistplatz auf.

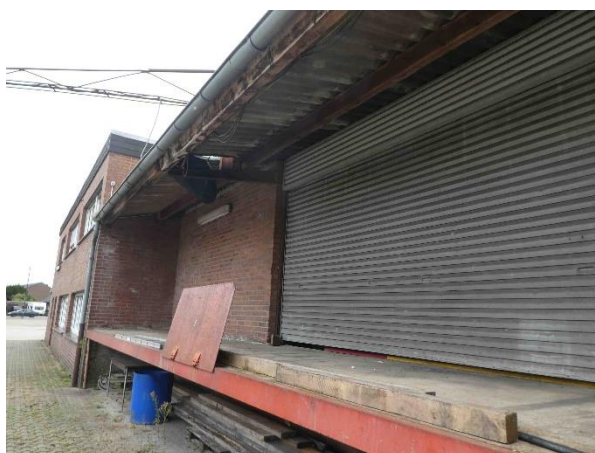
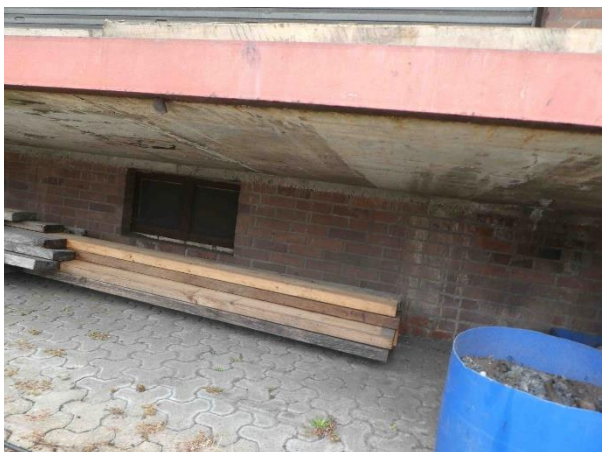
Foto 10: Laderampe ...

Foto 11: ... aus Beton (ohne Fugen oder Nischen)

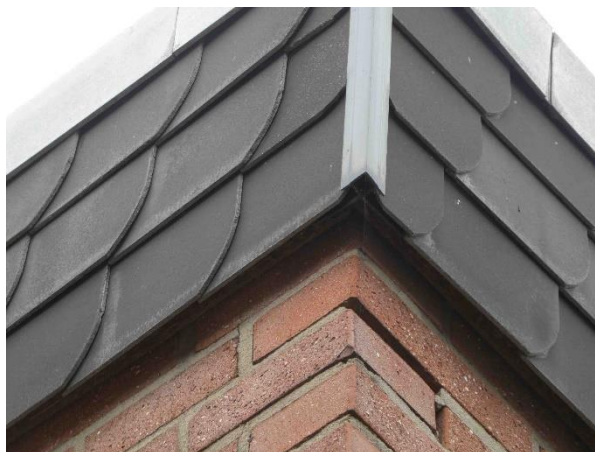
Foto 12: Zierverkleidung (von unten mit Latten verschlossen;
Tropfblech eng anliegend)

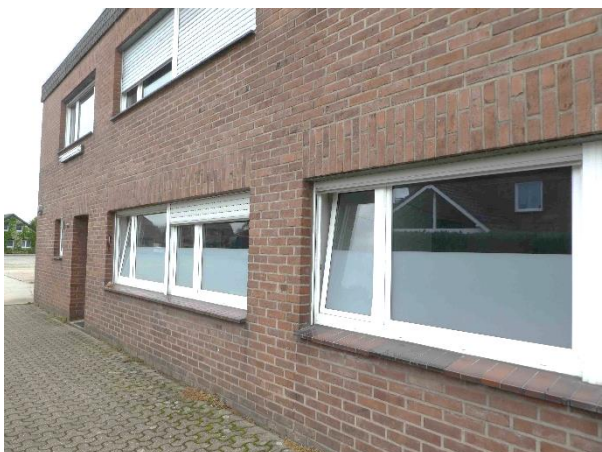
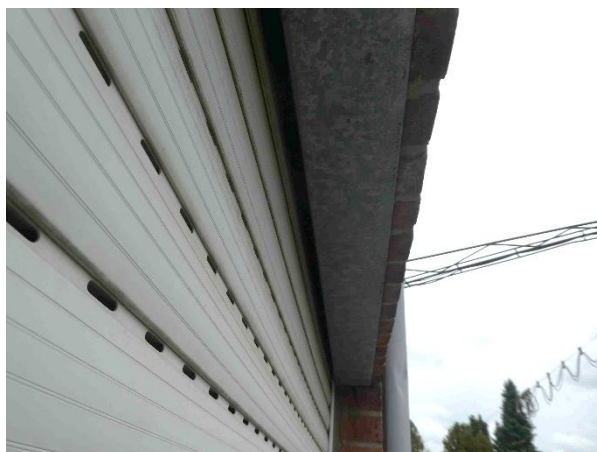
Foto 13: Bürogebäude mit innenliegenden Rollladenkästen, ...

Foto 14: ... die einen Spalt geringer Breite (ca. 1 cm) aufweisen

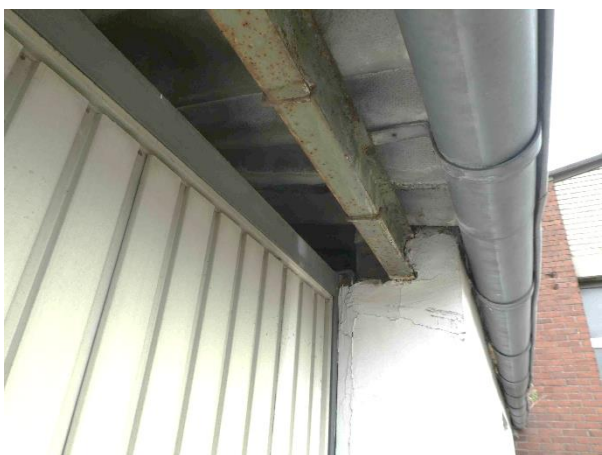
Foto 17: Garagen mit Öffnung ins Innere

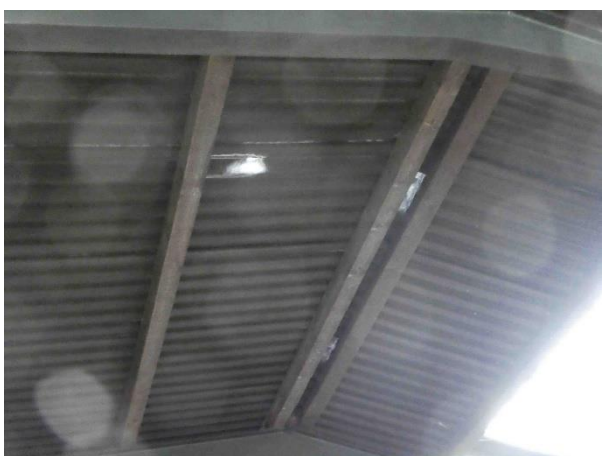
Foto 19: Halle ...

Foto 20: ... in Stahlträgerbauweise und Holzgebälk, ...

Foto 21: ... das die Eindeckung aus Wellelementen trägt

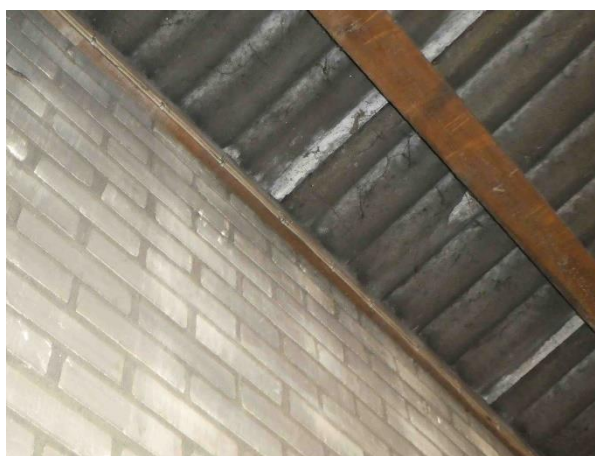
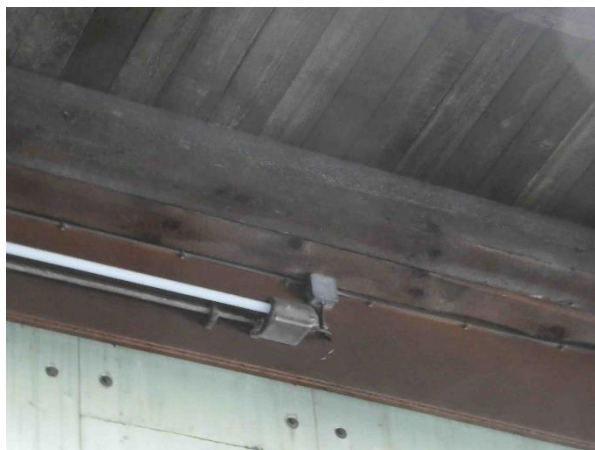
Foto 22: Gebälk ohne Nischen oder Fugen ...

Foto 23: ... in die Fassaden / Wände integriert

Foto 24: dito
